Referencia: VA-004-2023

Objeto: “Compra, transporte e instalación, por el sistema de precios fijos unitarios No Reajustables, del mobiliario completamente nuevo para la etapa N°1 del proyecto de adaptabilidad de la sede Puerto Berrio de la Universidad de Antioquia, conforme con los diseños: planimetría, especificaciones técnicas e ítems de pago.”

Asunto: Informe de revisión de muestras físicas de mobiliario.

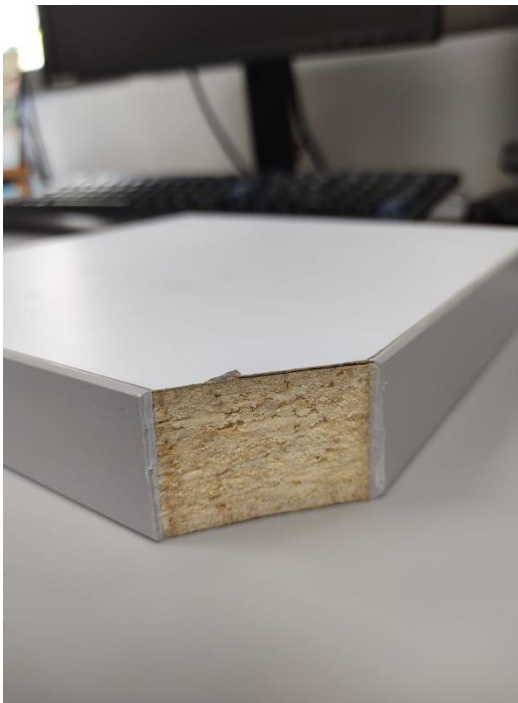
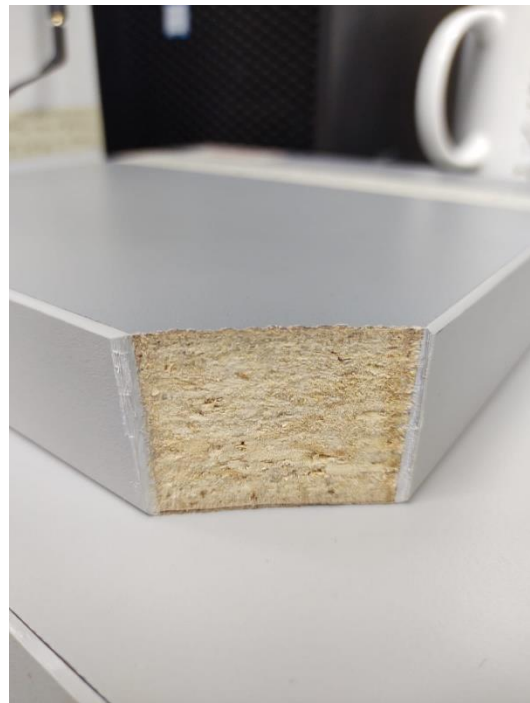
**Ítem 1.** La muestra entregada por el proponente cumple en cuanto a espesor, especificación del aglomerado, especificaciones de laminado, balance y canto. *El color del laminado debe ser color gris humo y el balance color blanco. El proponente entregó los colores y especificaciones de laminado y balance invertidos.*

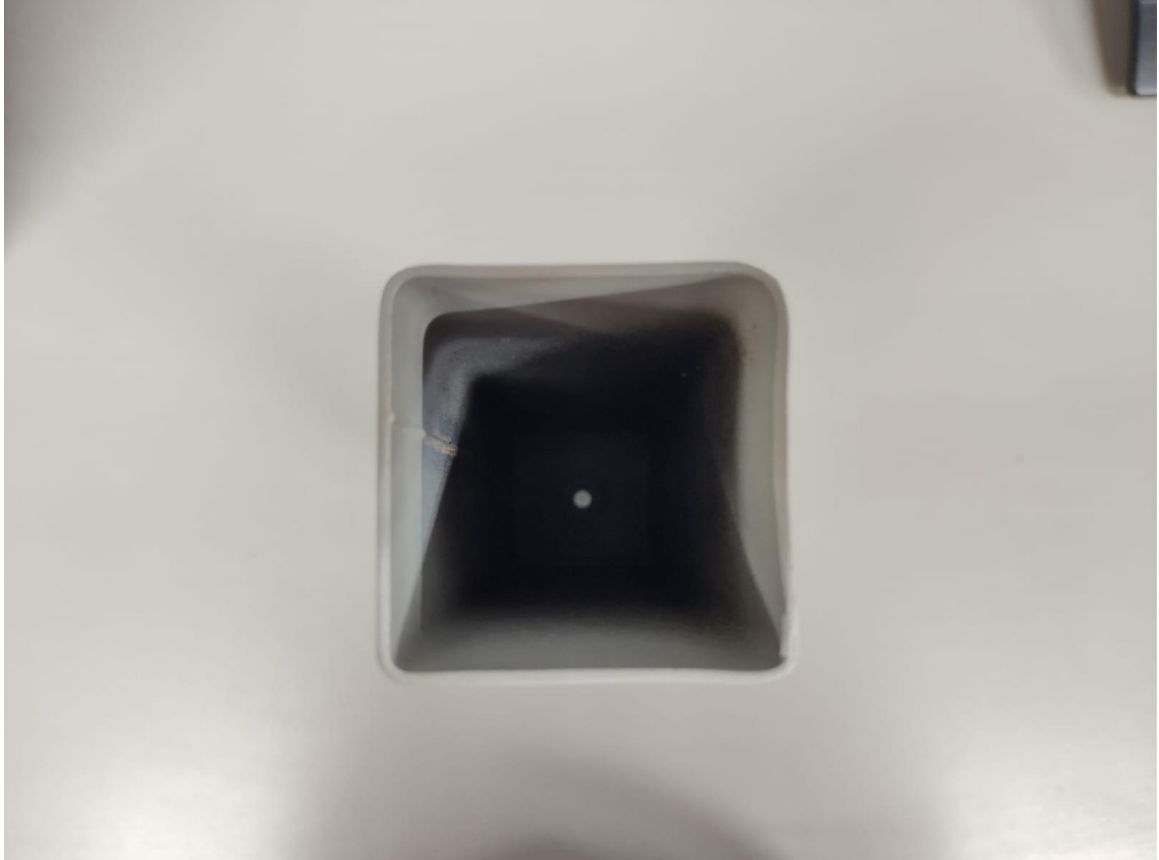
**Ítem 2.** La muestra entregada por el proponente cumple con las especificaciones de dimensiones, calibre, pintura, material y nivelador. *Se debe mejorar la regularidad en la sección de la tubería cuadrada de 2" del ítem n°2, ya que se detectaron irregularidades en la geometría.*

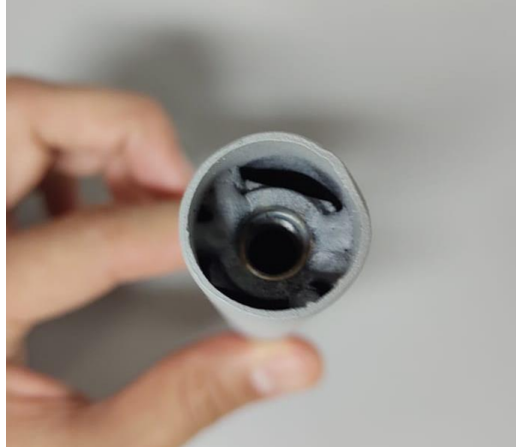
**Ítem 5.** La muestra entregada por el proponente cumple con las especificaciones de dimensiones, pintura, material y deslizador. *No cumple con el calibre solicitado. El proponente entregó calibre 18 y se solicitó calibre 16.*

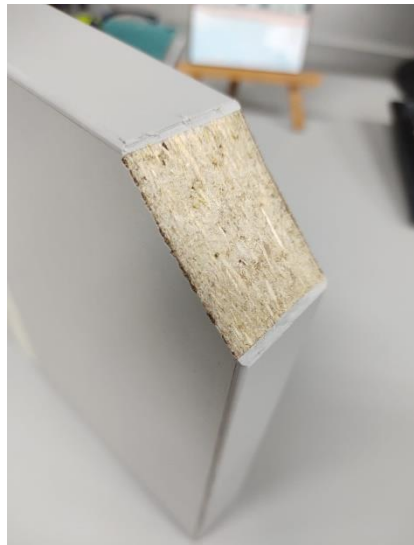
**Ítem 1.** La muestra entregada por el proponente cumple en cuanto a espesor, especificación del aglomerado, especificaciones de laminado, balance y canto. *El color del laminado debe ser color gris humo y el balance color blanco. El proponente entregó el balance en color gris.*

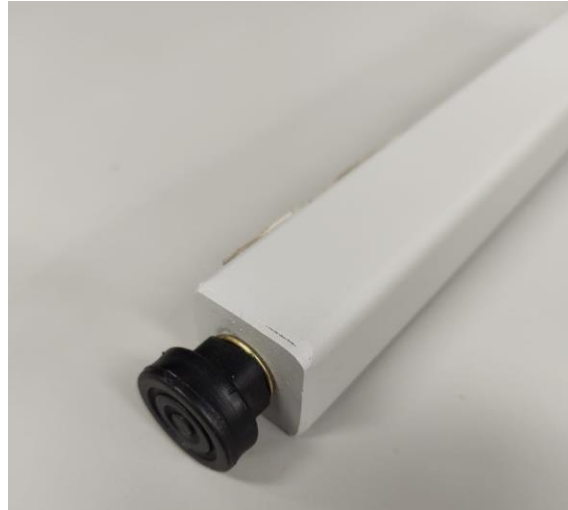
**Ítem 5.** La muestra entregada por el proponente cumple con las especificaciones de pintura y calibre. *No cumple con el diámetro, ya que entregó tubería de sección cuadrada. Así mismo, no*

*cumple con el deslizador pues entregó nivelador. Se le recomienda en una próxima ocasión no entregar las muestras selladas cuando se requiere revisar calibres.*

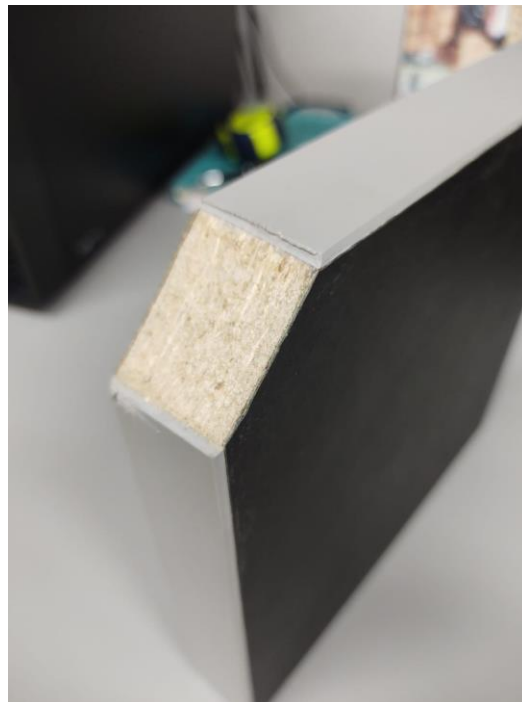
**Ítem 1.** La muestra entregada por el proponente cumple en cuanto a espesor, especificación del aglomerado, especificaciones de laminado y balance y canto. *El balance debe ser en color blanco. El proponente entregó color negro.*

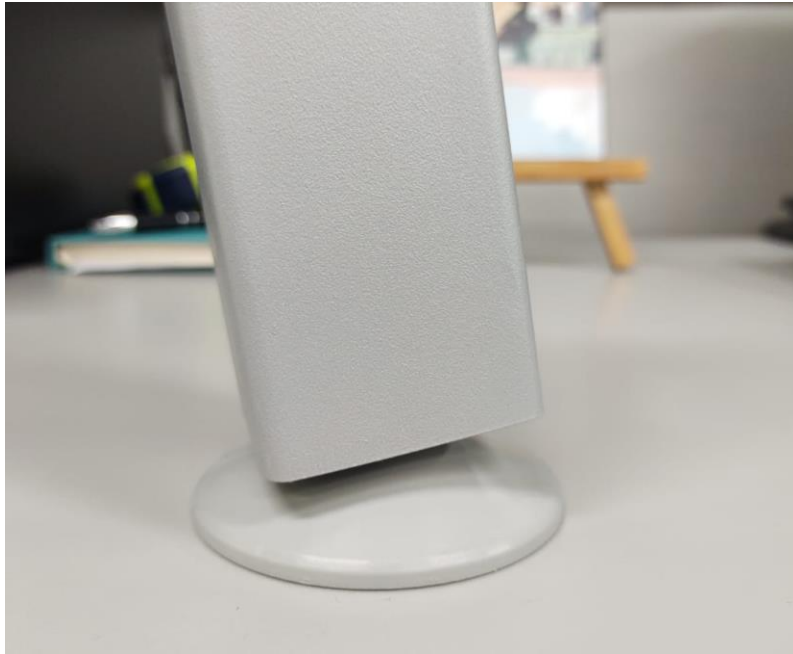
**Ítem 2.** La muestra entregada por el proponente cumple con las especificaciones de dimensiones, calibre, pintura, material. *El nivelador no cumple, ya que no es estable según el ensamble entregado.*

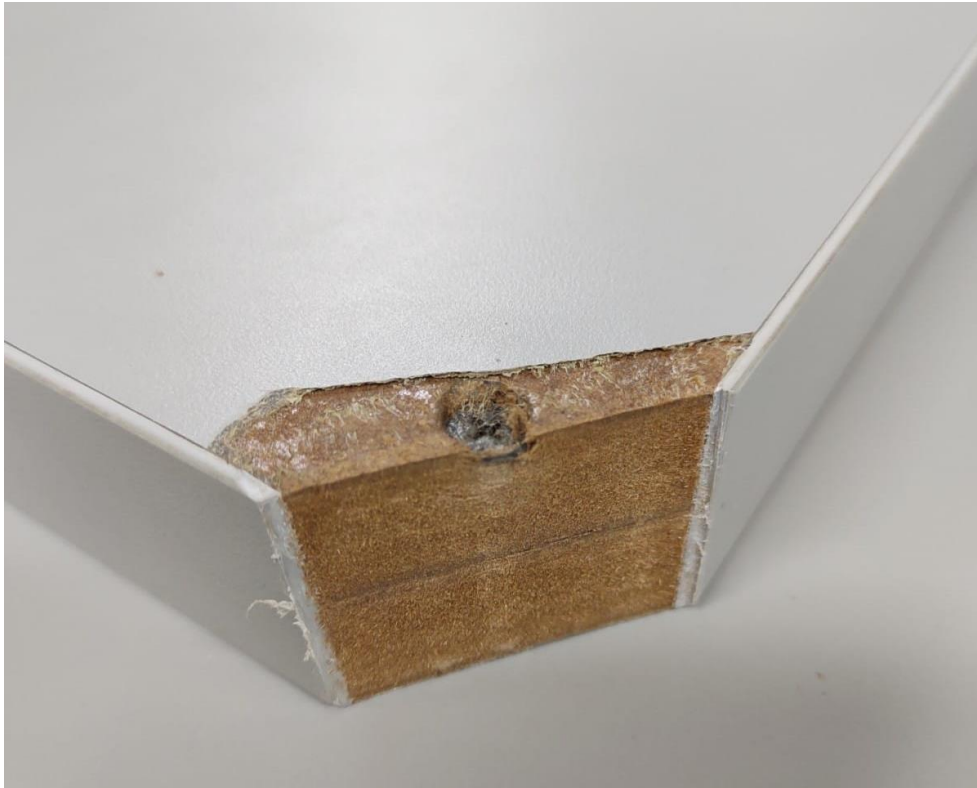
**Ítem 1.** *La muestra entregada por el proponente no cumple, ya que consta de dos láminas de MDF de 15 mm, pegadas con tornillería. No es aglomerado. El laminado de la muestra no es F8. El balance y el canto cumplen.*

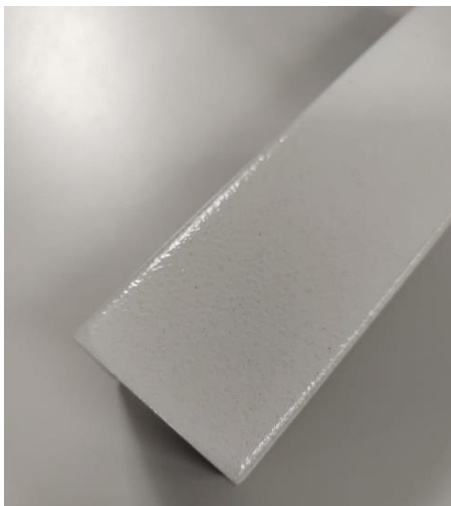
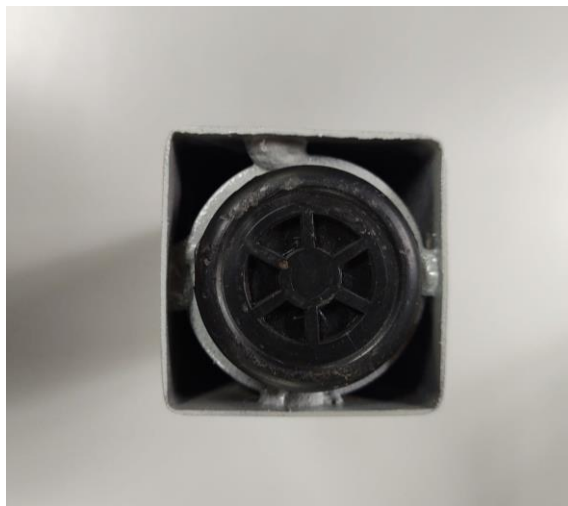
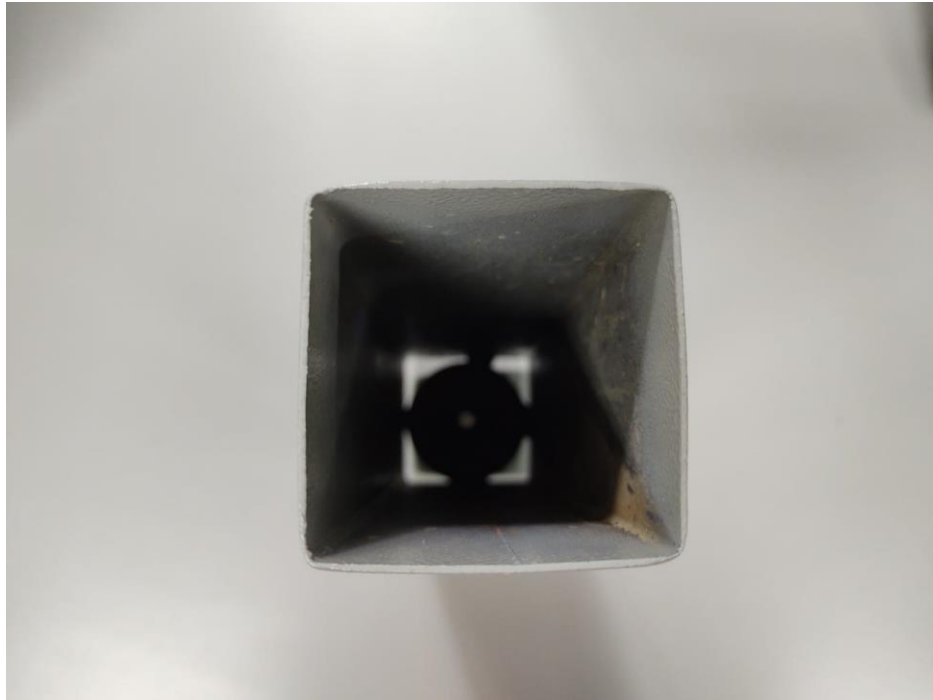
**Ítem 2.** *La muestra entregada por el proponente no cumple en cuanto al calibre solicitado. Entregó calibre 18 y se solicitó calibre 16. La pintura no cumple, debe ser un texturizado fino y los cortes deben ser bien ejecutados sin filos ni rebabas. El remate inferior de la pata debe ser completo y con una soldadura bien ejecutada. Se debe mejorar la regularidad en la sección de la tubería cuadrada, ya que se detectaron irregularidades en la geometría.*

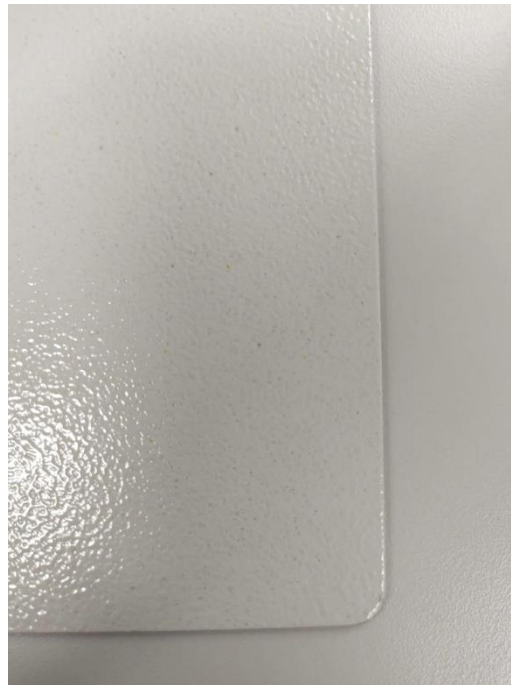
**Ítem 3.** La muestra entregada por el proponente cumple con las especificaciones de calibre y material. *La pintura no cumple, debe ser en texturizado fino.*

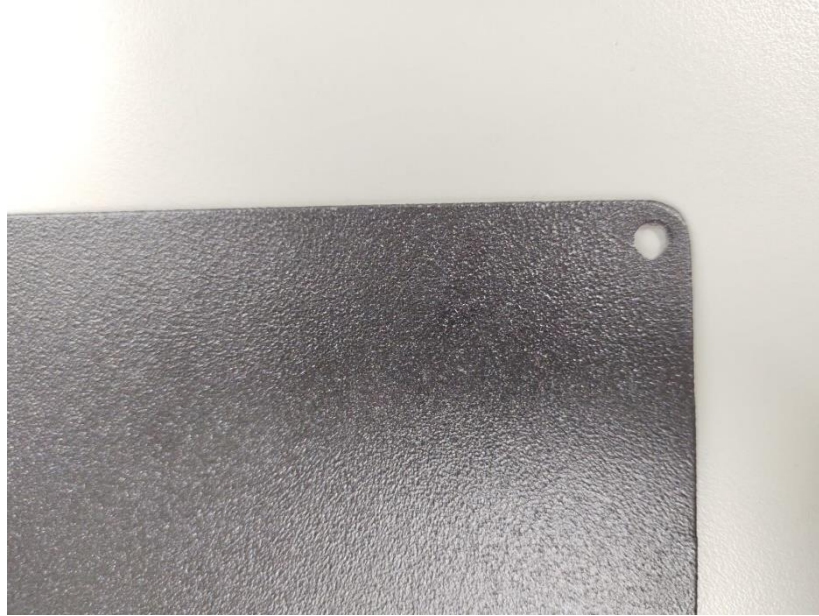
**Ítem 4.** La muestra entregada por el proponente cumple con las especificaciones de calibre y material. *La pintura entregada por el proponente no cumple, pues entregó color negro y no gris plata como se solicitó.*

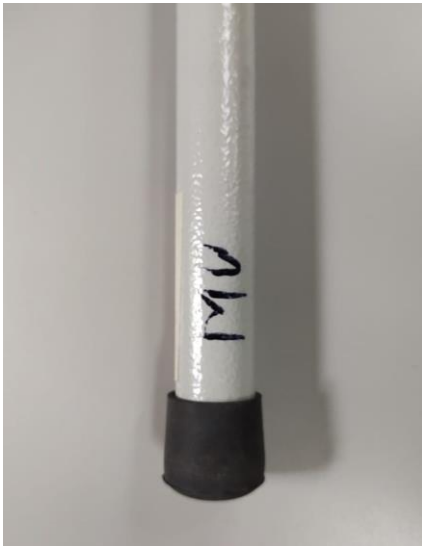
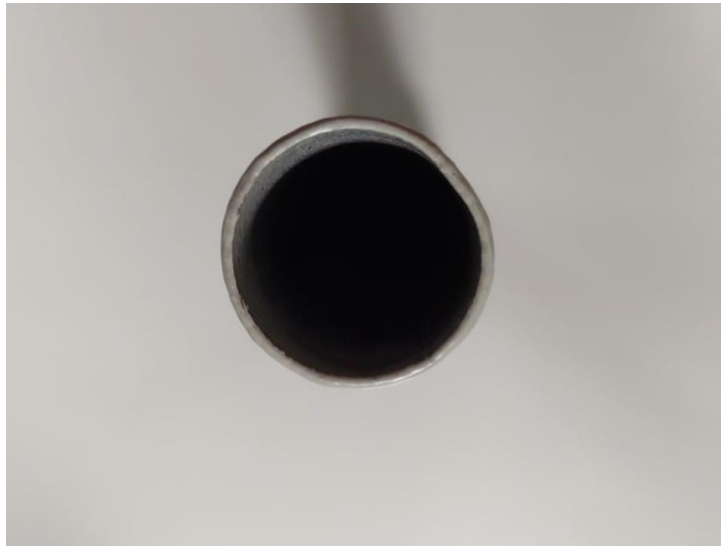
**Ítem 5.** La muestra entregada por el proponente cumple con las especificaciones de diámetro y deslizador. *El proponente no cumple con el calibre solicitado, ya que entregó calibre 18 y se solicitó calibre 16. La pintura no cumple, debe ser un texturizado fino. Se debe mejorar la geometría del elemento.*

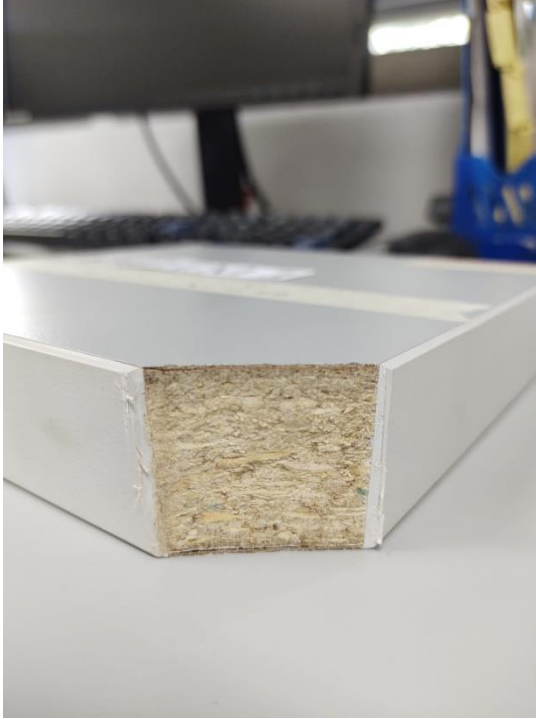
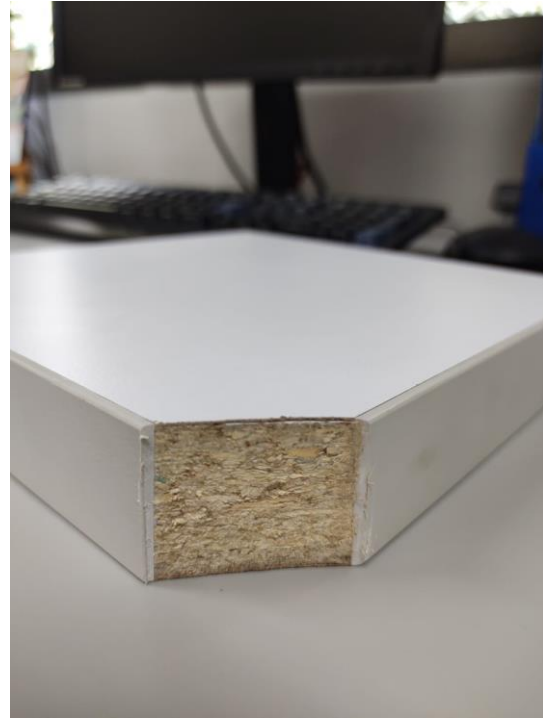
**Ítem 1.** La muestra entregada por el proponente cumple en cuanto a espesor, especificación del aglomerado, especificaciones de laminado y balance y canto. *El color del laminado debe ser color gris humo y el balance color blanco. El proponente entregó los colores y especificaciones de laminado y balance invertidos.*

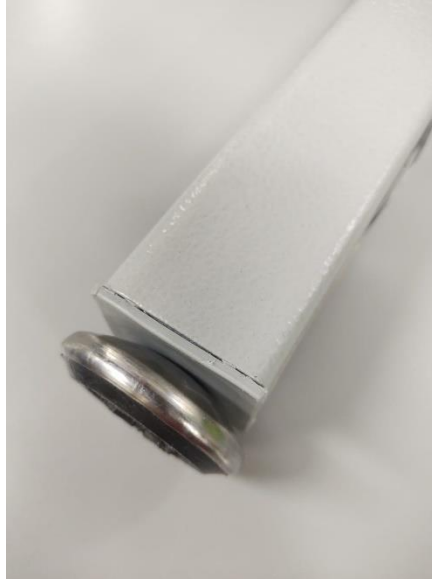
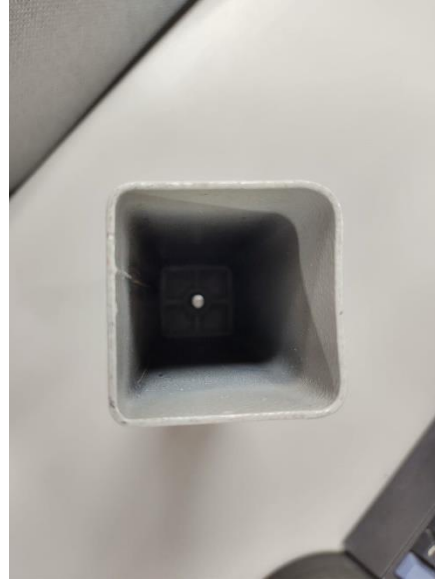
**Ítem 2.** La muestra entregada por el proponente cumple con las especificaciones de dimensiones, calibre, material y nivelador. *La pintura no cumple, debe ser un texturizado fino. El remate inferior en el que entra el nivelador se entregó en otro material, por lo tanto no cumple. Se debe mejorar la regularidad en la sección de la tubería cuadrada de 2" del ítem n°2, ya que se detectaron irregularidades en la geometría.*

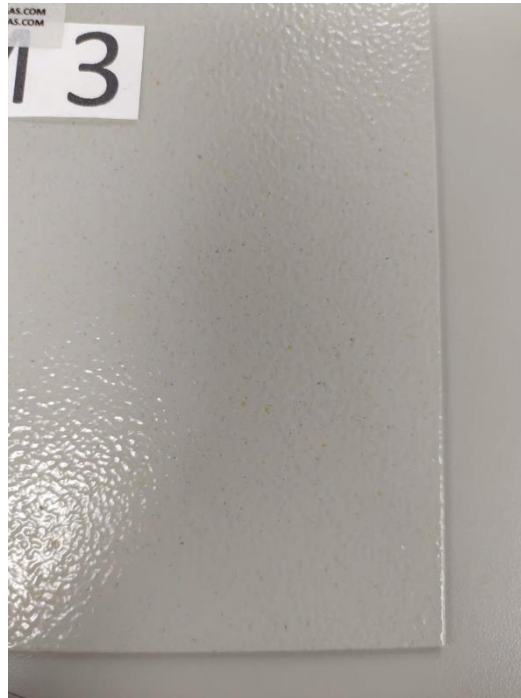
**Ítem 3.** La muestra entregada por el proponente cumple con las especificaciones de calibre y material. *La pintura no cumple, debe ser en texturizado fino.*

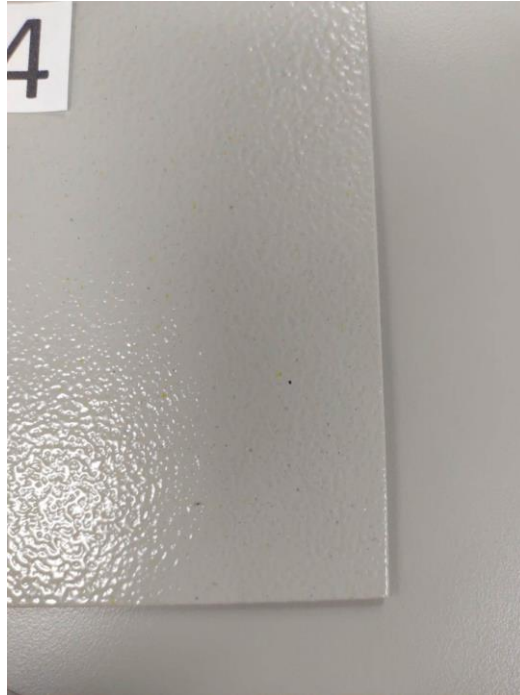
**Ítem 4.** La muestra entregada por el proponente cumple con las especificaciones de calibre y material. *La pintura no cumple, debe ser en texturizado fino.*

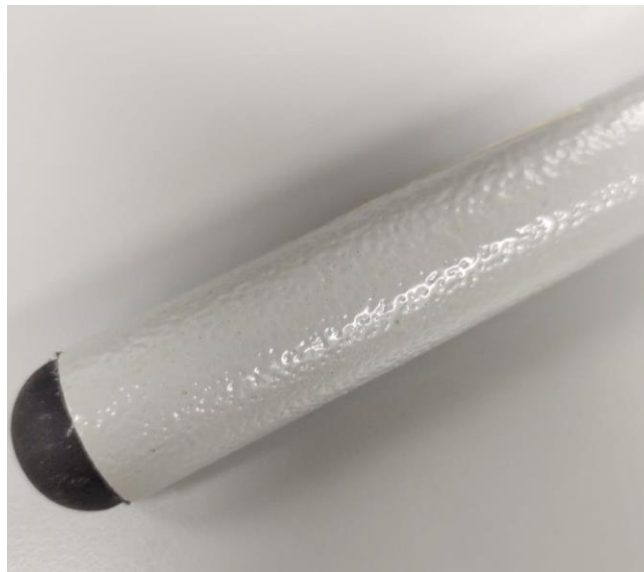
**Ítem 5.** La muestra entregada por el proponente La muestra entregada por el proponente cumple con las especificaciones de diámetro y deslizador. *La pintura no cumple, debe ser en texturizado fino.*

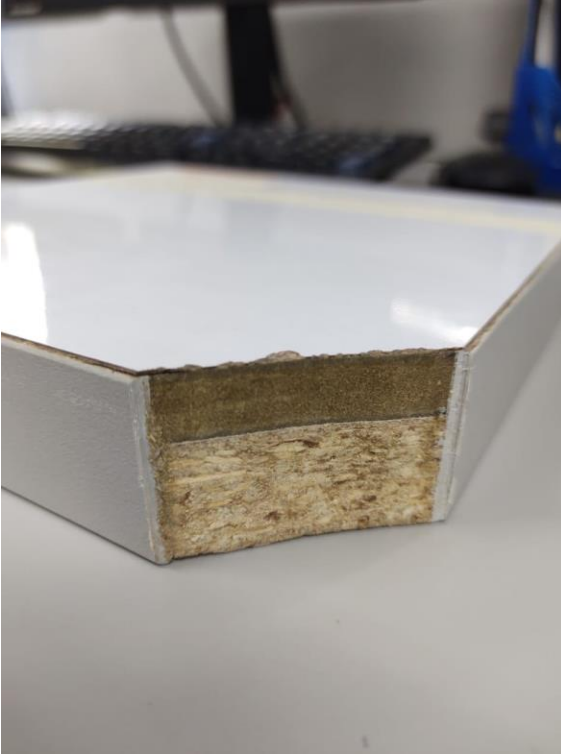
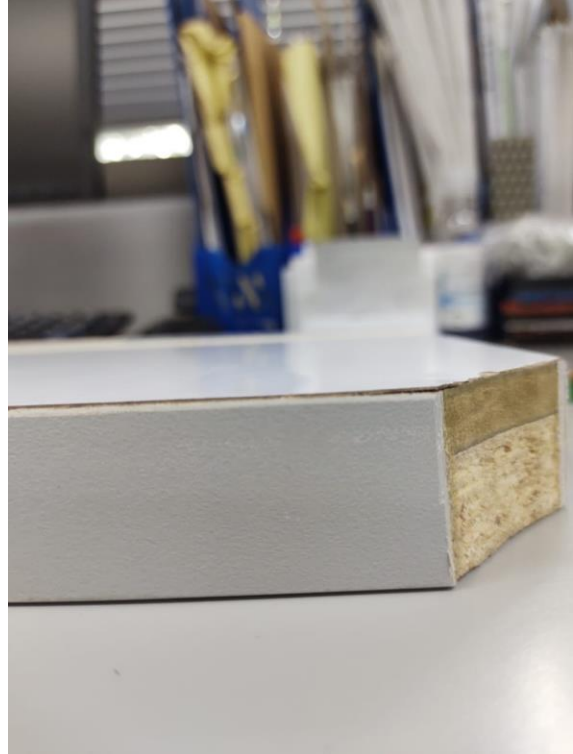
**Ítem 1.** *La muestra entregada por el proponente no cumple, ya que consta de una lámina de MDF de 10 mm y una lámina de aglomerado de 19 mm, pegadas. El laminado no es F8 según lo solicitado. El balance debe ser en color blanco mate, no rayable. El canto no cubre completamente el espesor de la muestra.*

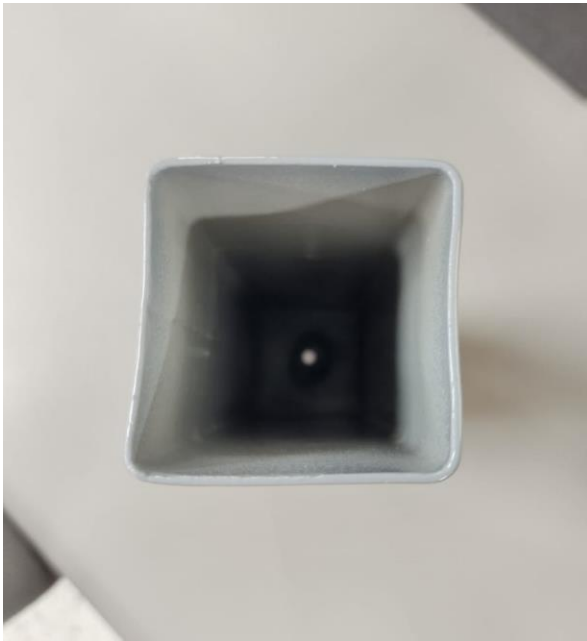
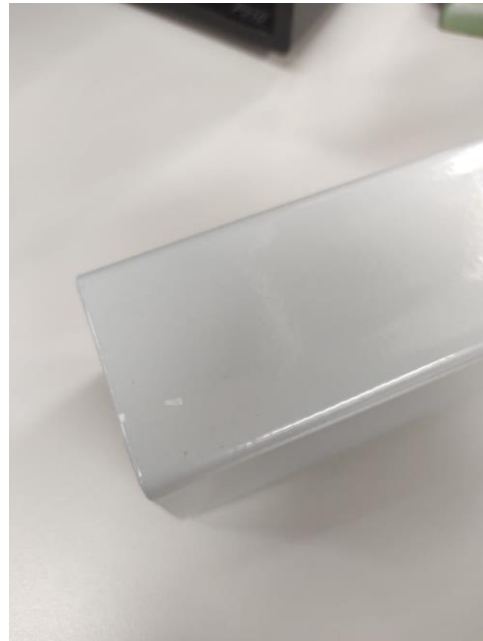
**Ítem 2.** *La muestra entregada por el proponente cumple con las especificaciones de dimensiones, calibre, material y nivelador. La pintura no cumple, debe ser un texturizado fino. Se debe mejorar la regularidad en la sección de la tubería cuadrada de 2" del ítem n°2, ya que se detectaron irregularidades en la geometría.*

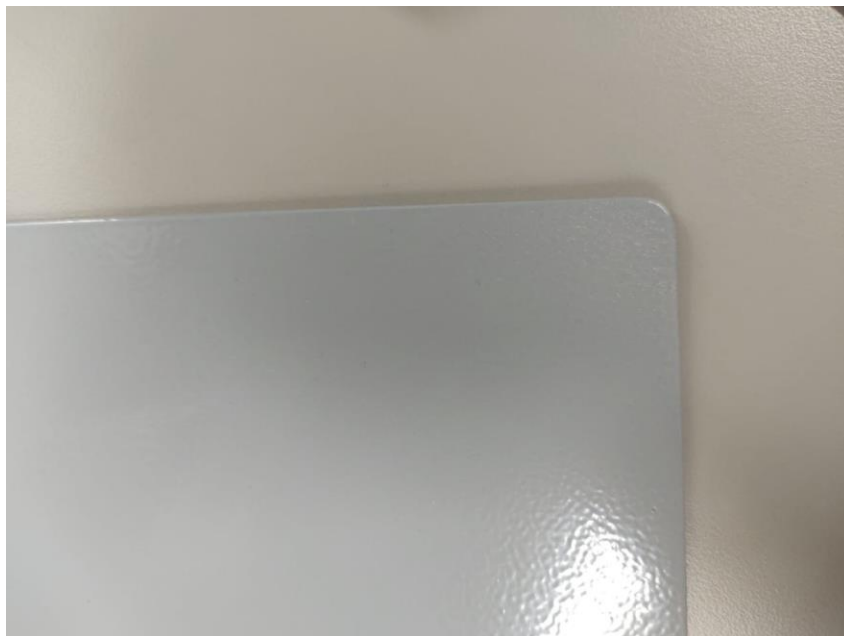
**Ítem 3.** La muestra entregada por el proponente cumple con las especificaciones de calibre y material.  
*La pintura no cumple, debe ser en texturizado fino.*

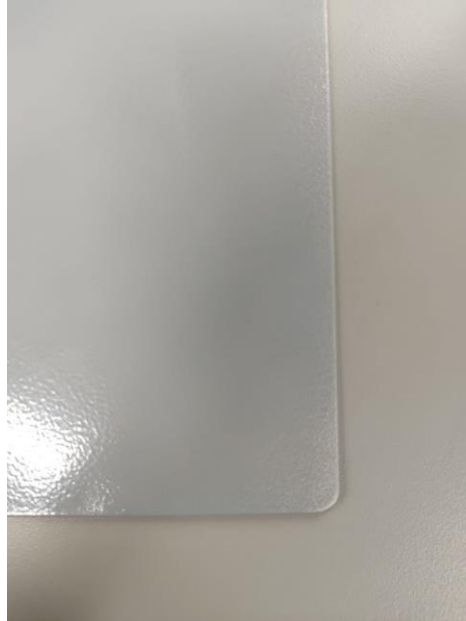
**Ítem 4.** La muestra entregada por el proponente cumple con las especificaciones de calibre y material.  
*La pintura no cumple, debe ser en texturizado fino.*

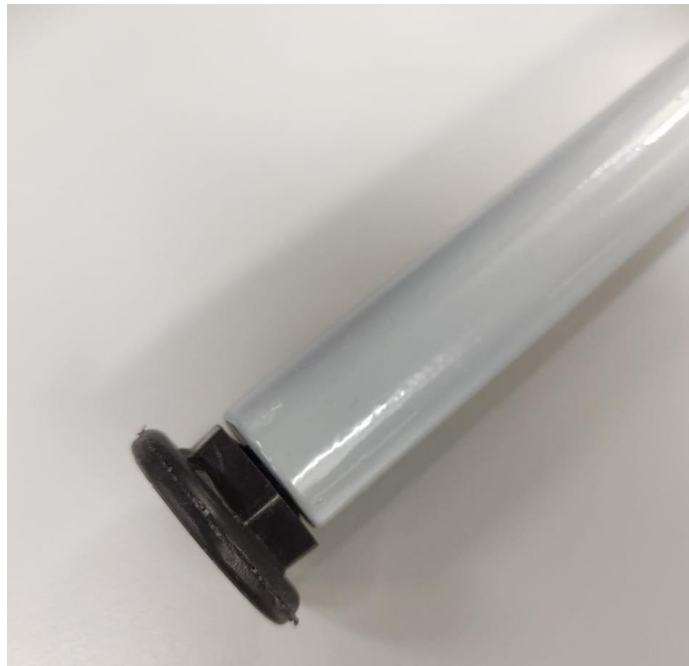
**Ítem 5.** La muestra entregada por el proponente cumple con las especificaciones de dimensiones y material. *No cumple con el calibre solicitado, ya que entregó calibre 17 y se solicitó calibre 16. La pintura no cumple, debe ser en texturizado fino, y entregó nivelador en lugar del deslizador solicitado.*

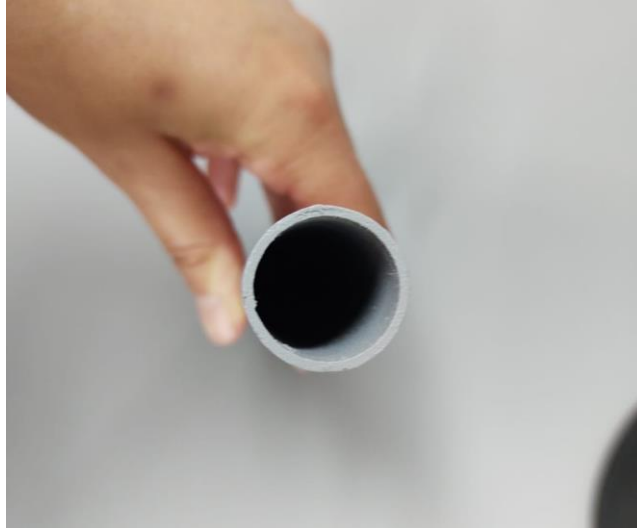
- **Solinoff** realizó el subsane del ítem 5, entregando el calibre adecuado.

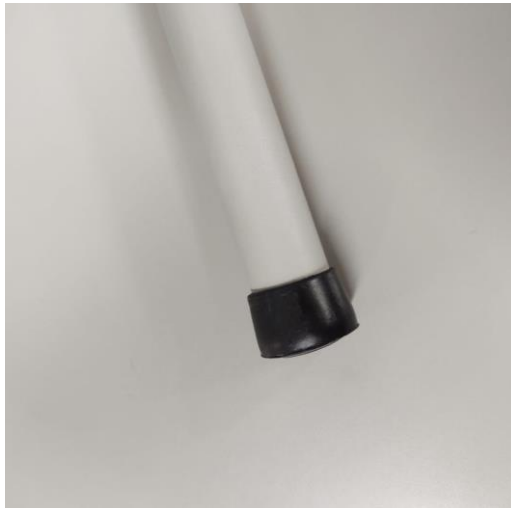
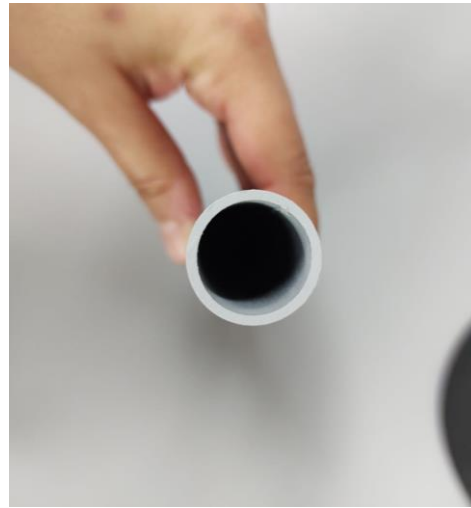
- **Ducon** realizó el subsane del ítem 5, entregando el diámetro correcto y cambiando el nivelador por deslizador.

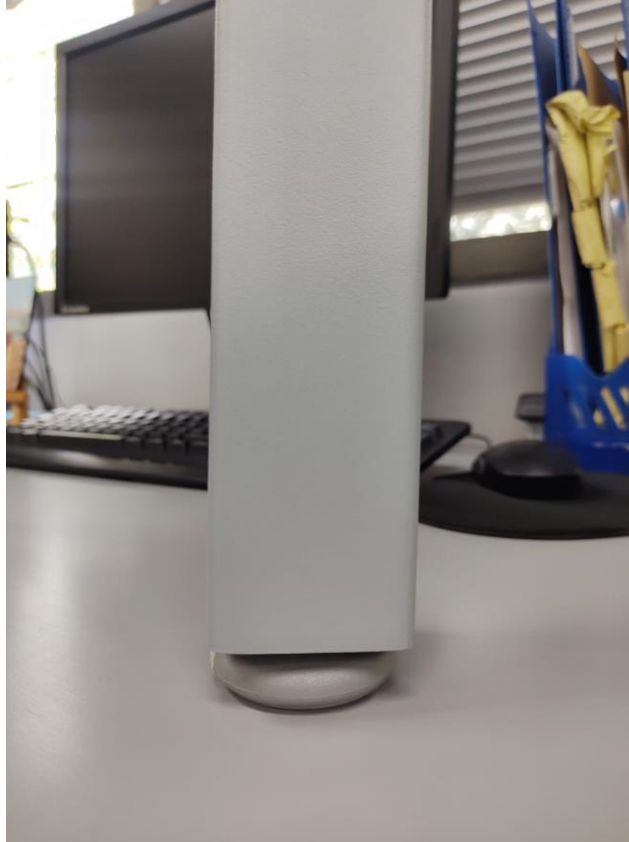
- **Famoc** realizó el subsane del ítem 2, entregando ensamble del nivelador más estable.

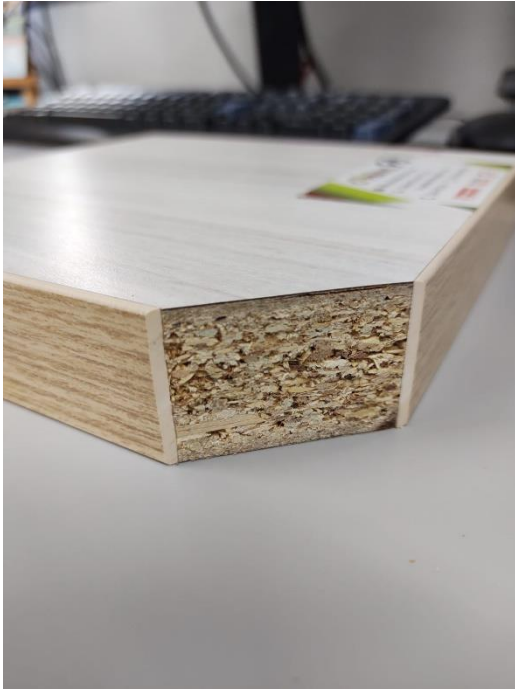
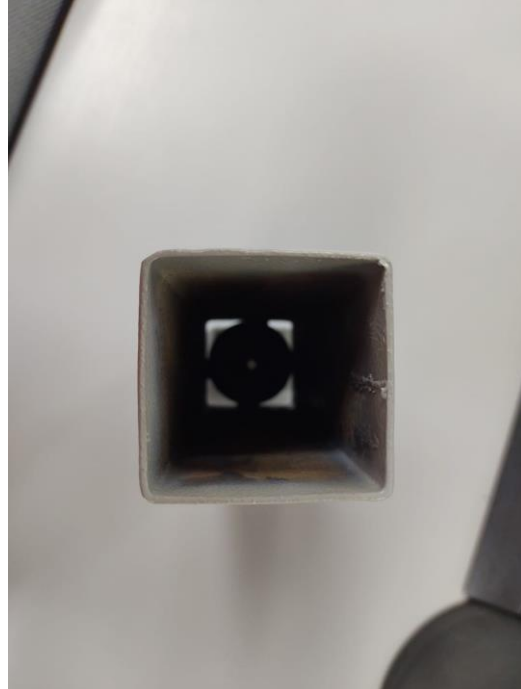
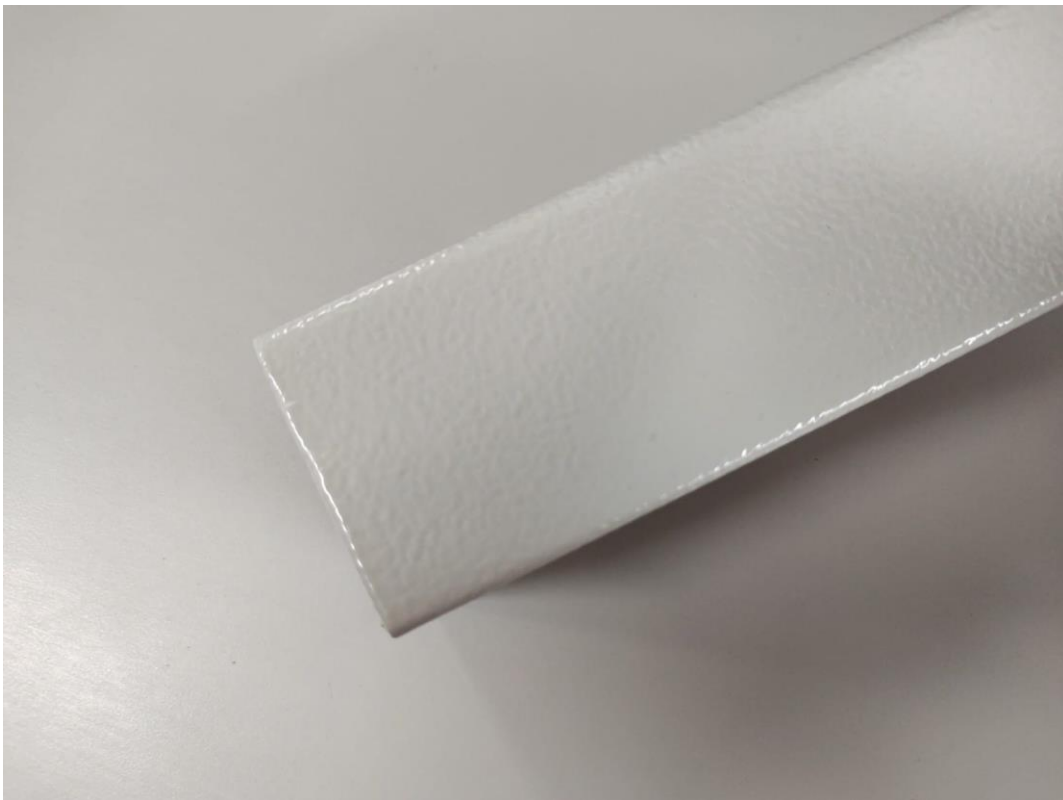
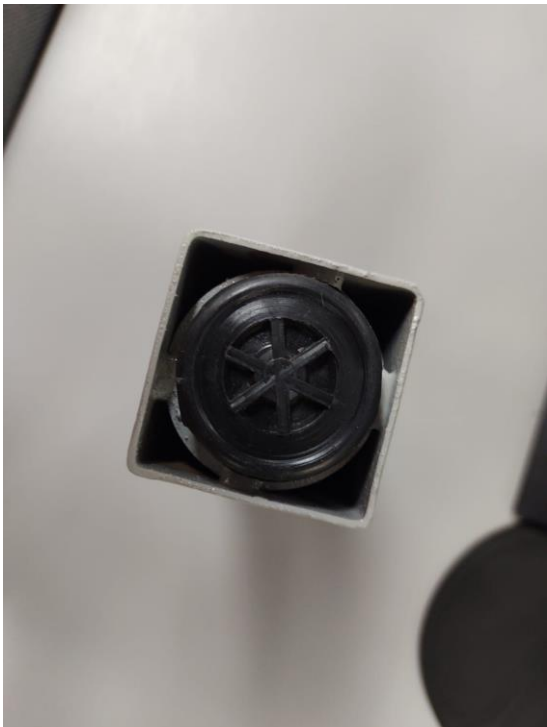
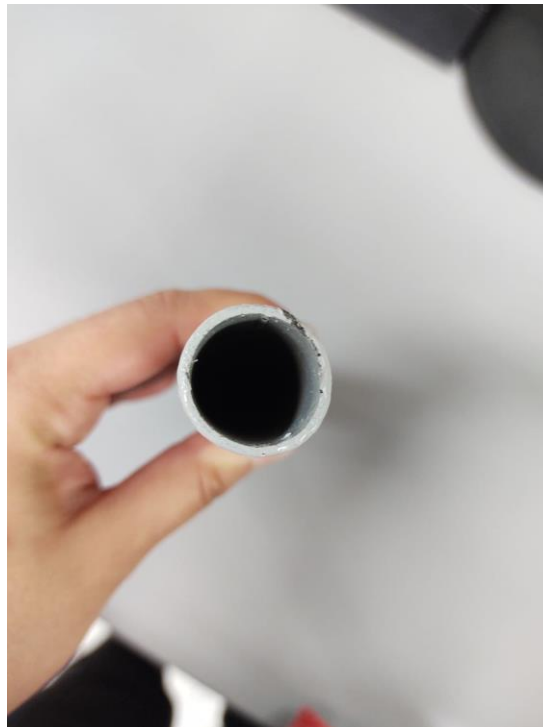
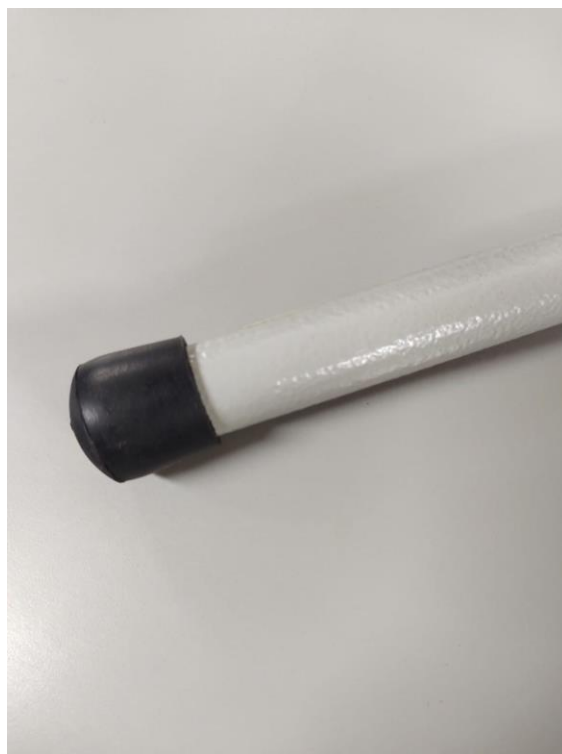
- **Metálicas Uribe** realizó el subsane del ítem 1, en cuanto al aglomerado y espesor de laminado, sin embargo, los colores de la muestra (laminado y canto) no corresponden con lo solicitado en los Términos de Referencia y especificaciones técnicas, lo cual difiere mucho de lo implementado en la Universidad. En cuanto al ítem 2, se ajustó el calibre, pero la pintura no cumple y la geometría del elemento no es regular y presenta cortes filosos. En cuanto al ítem 5, se ajustó el calibre, pero la pintura no cumple.

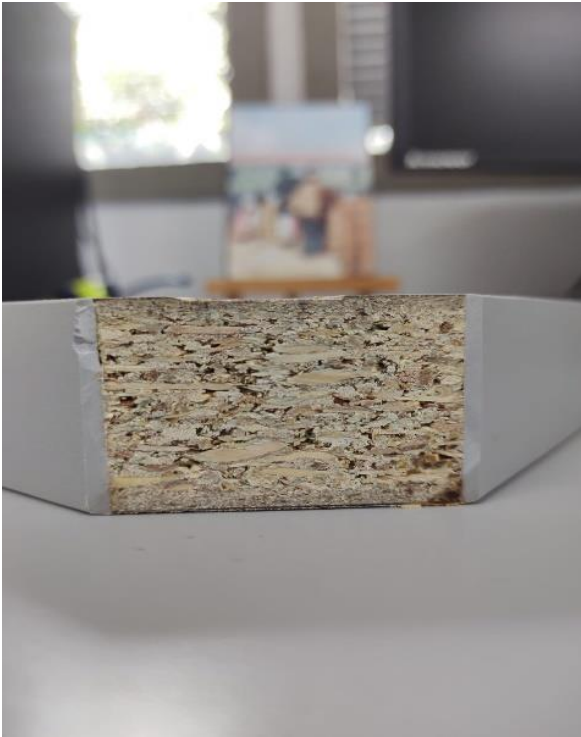
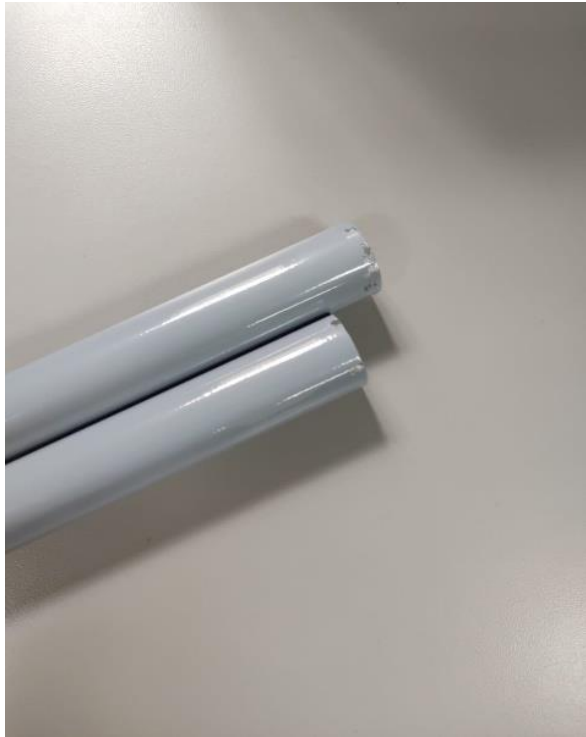
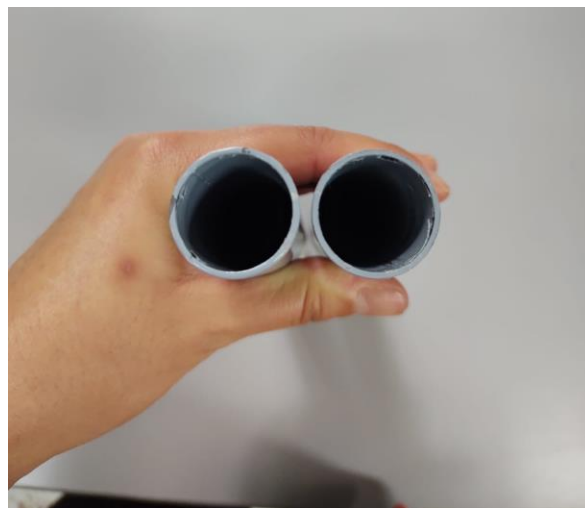
- Mademuebles de Colombia realizó el subsane de la muestra del ítem 1 en cuanto al aglomerado, sin embargo, el laminado no cumple, ya que no es F8. Con respecto al ítem 5, la muestra entregada para subsanar no cumple con el calibre, ya que se entregó calibre 18 y se requiere calibre 16. La pintura no cumple, ya que debe ser texturizado suave. Subsanó el deslizador.
